Sanierung Storchenturm

Bericht Nr.: 4

Erstellt: Abteilung Gebäudemanagement, Stadt Lahr

Sachstand: **23.05.2016**

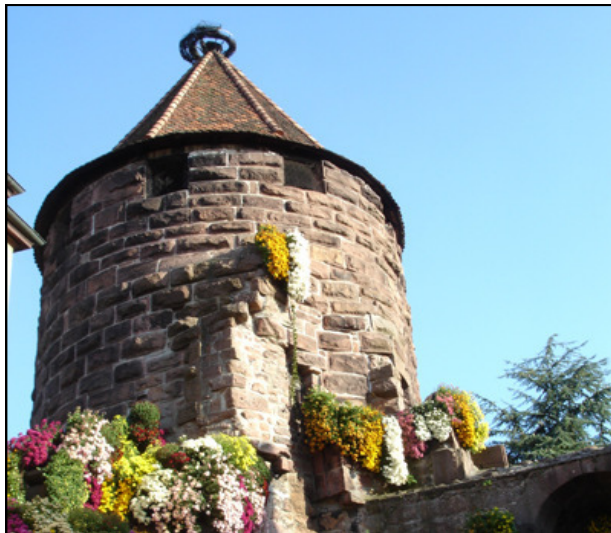
Zu der starken vertikalen Rissbildung, der Risse in den Gewölben, den Fensternischen und im Treppenaufgang, kommt eine Verformung des ehemals kreisrunden Turmquerschnittes sowie Schäden an der Steinsubstanz.

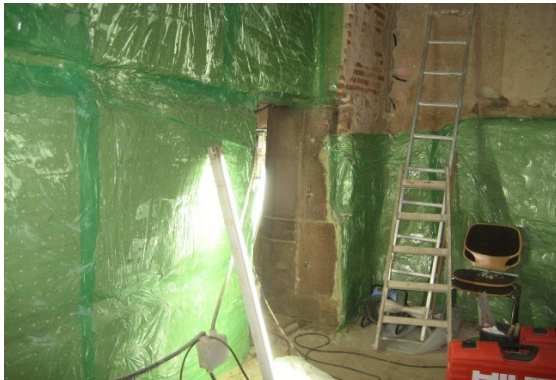
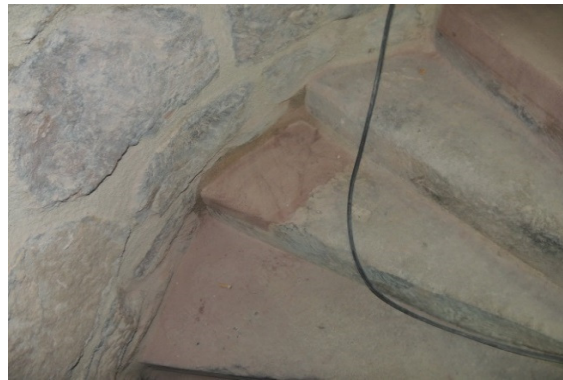
Reparatur der Mauerrisse an der Nord-Ost-Fassade

Die sichtbaren Risse im Mauerwerk waren das Ergebnis der wechselvollen Geschichte des Bauwerkes. Diese „Spuren der Zeit“ müssen nach dem Denkmalschutzgesetz (DSchG) Baden-Württemberg auch nach einer Instandsetzung noch erfahrbar sein. Der Einbau von Bossensteinen, welche die historische Oberfläche imitieren, wie man als Laie üblicherweise verfahren würde, würde in diesem Fall ein Trugbild erschaffen und die Neuteile wären schon in wenigen Jahren nicht mehr von der Originalsubstanz zu unterscheiden. Beim Betrachter könnte der Eindruck entstehen, dass der Turm mit diesen Steinen im Mittelalter errichtet worden ist. Nach den derzeitigen Richtlinien zum denkmalpflegerischen Umgang mit Baudenkmalen ist eine Ver-schleierung der Risse keine Option.

Wenn in der zeitgenössischen Architektur Natursteine zum Bau verwendet werden, dann finden sich in der Regel glatt geschliffene Oberflächen. Die mit der Denkmalschutzbehörde abgesprochene Entscheidung zu dieser Sache war deshalb, das Baumaterial dem Original anzupassen, jedoch die Oberflächengestaltung dem Zeitgeist. Die Farbigkeit der Neuteile wird sich im Laufe der Jahre an die historischen Steine anpassen, der Verlauf der Risse bleibt aber für den aufmerksamen Beobachter erkennbar. Aus diesen Gründen war der Einsatz von geschliffenen Mauerwerkssteinen der beste Kompromiss im Rahmen des Denkmalschutz-gesetzes.
