## Sanierung Storchenturm

Bericht Nr.: 5 | Erstellt: Abteilung Gebäudemanagement, Stadt Lahr

Sachstand: **14.11.2016**

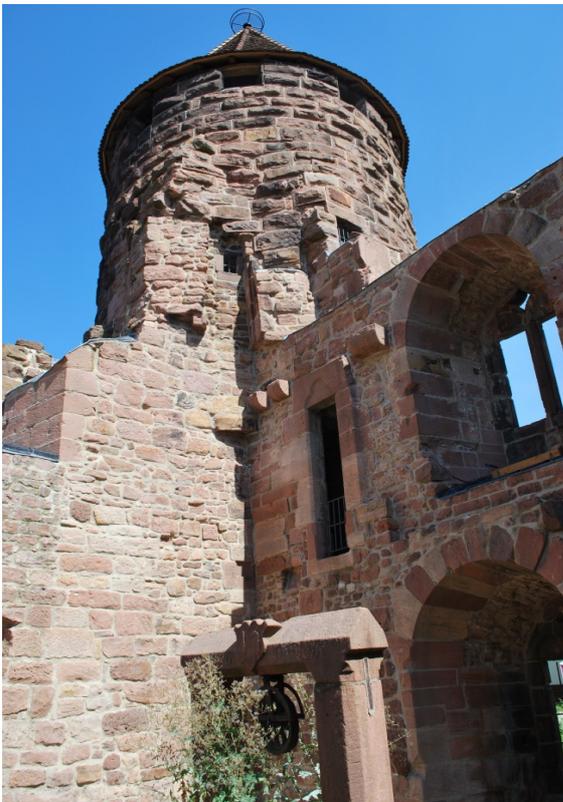
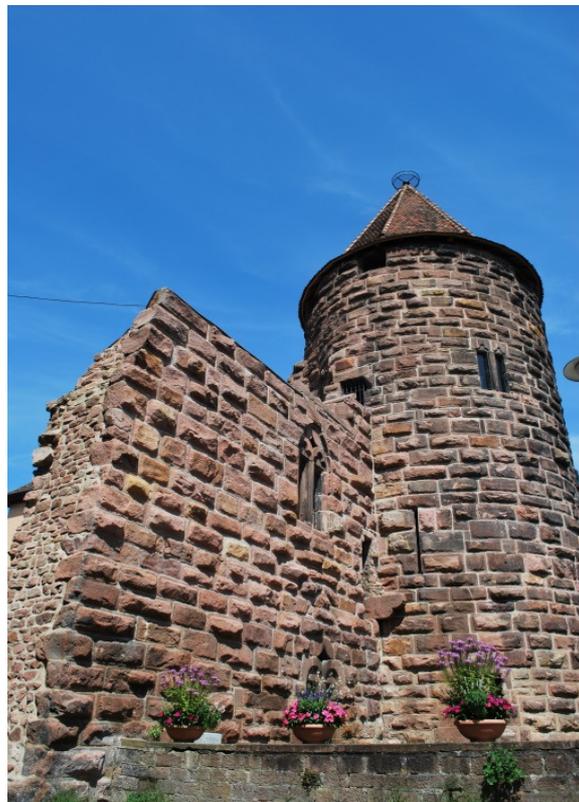
**Reparatur der Mauerrisse an der Nord-Ost-Fassade**

Die sichtbaren Risse im Mauerwerk waren das Ergebnis der wechselvollen Geschichte des Bauwerkes. Diese „Spuren der Zeit“ müssen nach dem Denkmalschutzgesetz (DSchG) Baden-Württemberg auch nach einer Instandsetzung noch erfahrbar sein. Der Einbau von Bossensteinen, welche die historische Oberfläche imitieren, wie man als Laie üblicherweise verfahren würde, würde in diesem Fall ein Trugbild erschaffen und die Neuteile wären schon in wenigen Jahren nicht mehr von der Originalsubstanz zu unterscheiden. Beim Betrachter könnte der Eindruck entstehen, dass der Turm mit diesen Steinen im Mittelalter errichtet worden ist. Nach den derzeitigen Richtlinien zum denkmalpflegerischen Umgang mit Baudenkmalen ist eine Ver-schleierung der Risse keine Option.

Wenn in der zeitgenössischen Architektur Natursteine zum Bau verwendet werden, dann finden sich in der Regel glatt geschliffene Oberflächen. Die mit der Denkmalschutzbehörde abgesprochene Entscheidung zu dieser Sache war deshalb, das Baumaterial dem Original anzupassen, jedoch die Oberflächengestaltung dem Zeitgeist. Die Farbigkeit der Neuteile wird sich im Laufe der Jahre an die historischen Steine anpassen, der Verlauf der Risse bleibt aber für den aufmerksamen Beobachter erkennbar. Aus diesen Gründen war der Einsatz von geschliffenen Mauerwerkssteinen der beste Kompromiss im Rahmen des Denkmalschutz-gesetzes.
