Sanierung Storchenturm

Bericht Nr.: 6

Erstellt: Abteilung Gebäudemanagement, Stadt Lahr

Sachstand: 12.06.2017

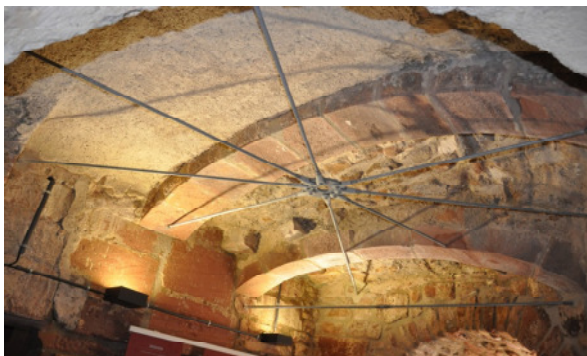
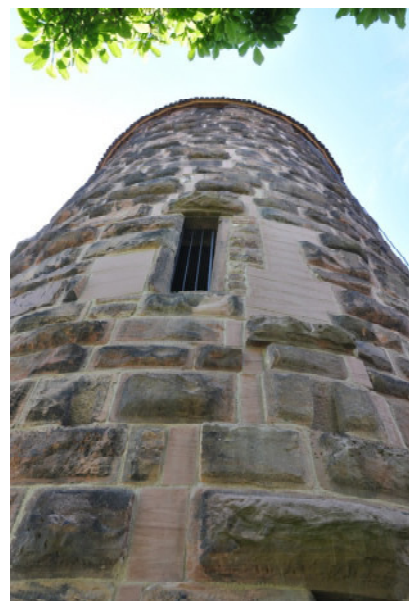
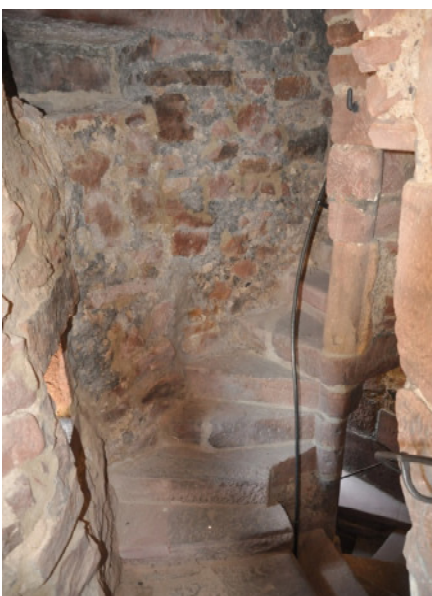
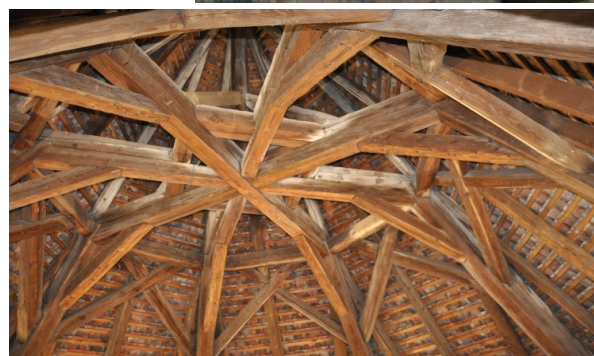
Reparatur der Mauerrisse an der Nord-Ost-Fassade

Die sichtbaren Risse im Mauerwerk waren das Ergebnis der wechselvollen Geschichte des Bauwerkes. Diese „Spuren der Zeit“ müssen nach dem Denkmalschutzgesetz (DSchG) Baden-Württemberg auch nach einer Instandsetzung noch erfahrbar sein. Der Einbau von Bossensteinen, welche die historische Oberfläche imitieren, wie man als Laie üblicherweise verfahren würde, würde in diesem Fall ein Trugbild erschaffen und die Neuteile wären schon in wenigen Jahren nicht mehr von der Originalsubstanz zu unterscheiden. Beim Betrachter könnte der Eindruck entstehen, dass der Turm mit diesen Steinen im Mittelalter errichtet worden ist. Nach den derzeitigen Richtlinien zum denkmalpflegerischen Umgang mit Baudenkmalen ist eine Ver-schleierung der Risse keine Option.

Wenn in der zeitgenössischen Architektur Natursteine zum Bau verwendet werden, dann finden sich in der Regel glatt geschliffene Oberflächen. Die mit der Denkmalschutzbehörde abgesprochene Entscheidung zu dieser Sache war deshalb, das Baumaterial dem Original anzupassen, jedoch die Oberflächengestaltung dem Zeitgeist. Die Farbigkeit der Neuteile wird sich im Laufe der Jahre an die historischen Steine anpassen, der Verlauf der Risse bleibt aber für den aufmerksamen Beobachter erkennbar. Aus diesen Gründen war der Einsatz von geschliffenen Mauerwerkssteinen der beste Kompromiss im Rahmen des Denkmalschutz-gesetzes.

Es gibt für solche Problemlagen selbstverständlich noch andere Lösungen. Die Möglichkeiten sind diesbezüglich vielfältig aber von historisierenden Bossensteinen wird vehement abgeraten. Georg Dehio, der die moderne Denkmalpflege einst begründete, prägte den Satz: „Den Raub der Zeit durch Trugbilder zu ersetzen ist das Gegenteil von historischer Pietät.“
