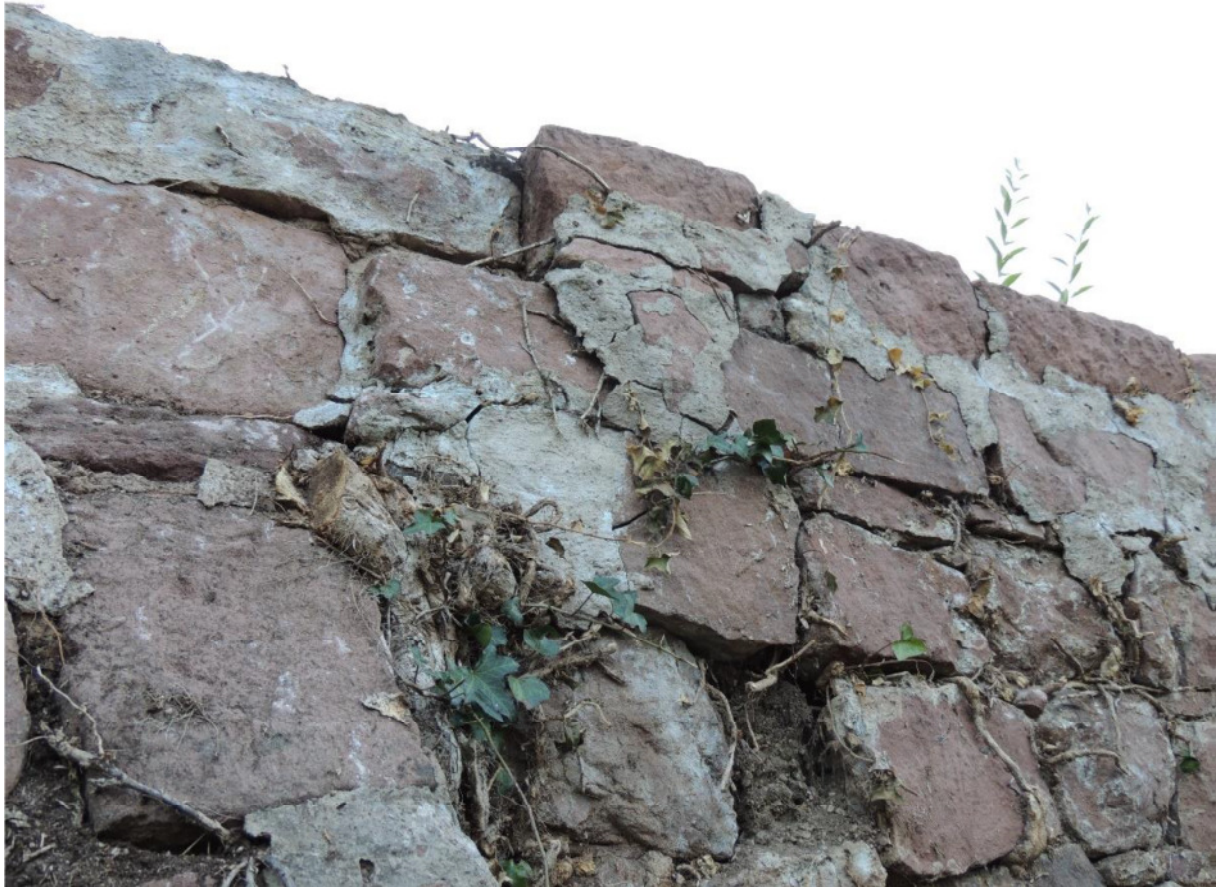
Bild 15: Mauer 2: Weit geöffnete Fugen in der Mauerabdeckung mit sichtbarem Wurzelwerk und zementären Mörtelresten aus einer früheren Maßnahme. Alle Fugen defekt.

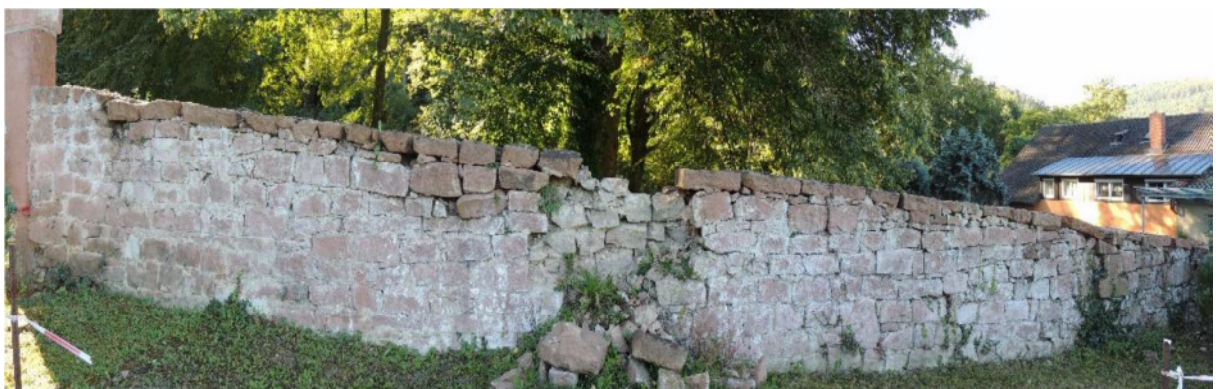
Bild 19: Mauer 1A: Einbruchstelle durch Wurzelwachstum im Mauerinnern.

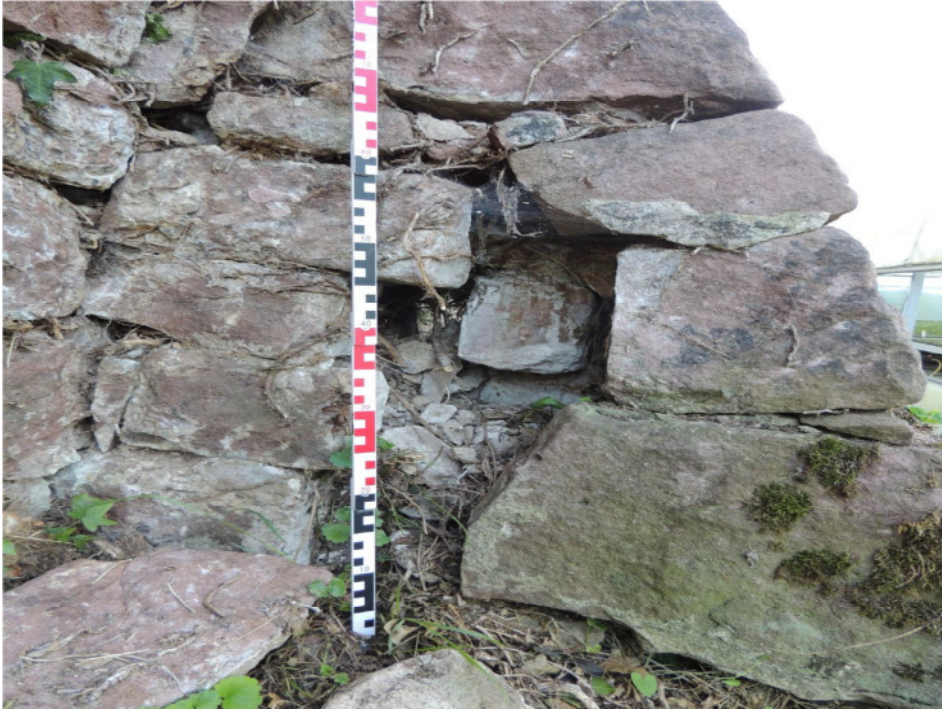
Bild 32: Mauer 2: Strebepfeiler mit sichtbarer Verformung. Fugen- und Mauermörtel kaum mehr vorhanden.

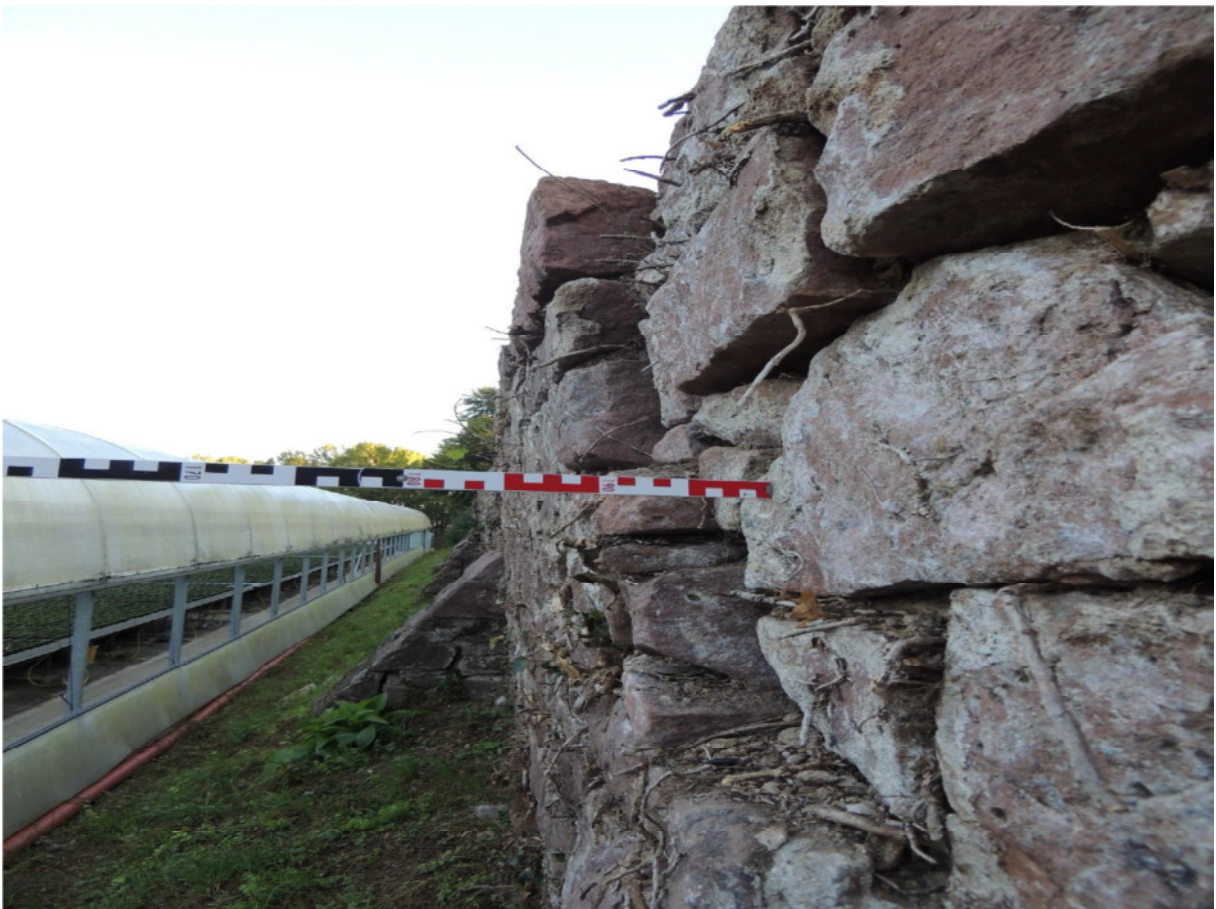
Bild 37: Mauer 2: Massive Verwerfung.
