**Friedhof Sulz, Sanierung der Friedhofsmauer
Büro Steinprojekt.de, Dietmar Bader
Auszug vom Sanierungskonzept 3. August 2018**

05 Sanierungskonzept/ Maßnahmenvorschlag

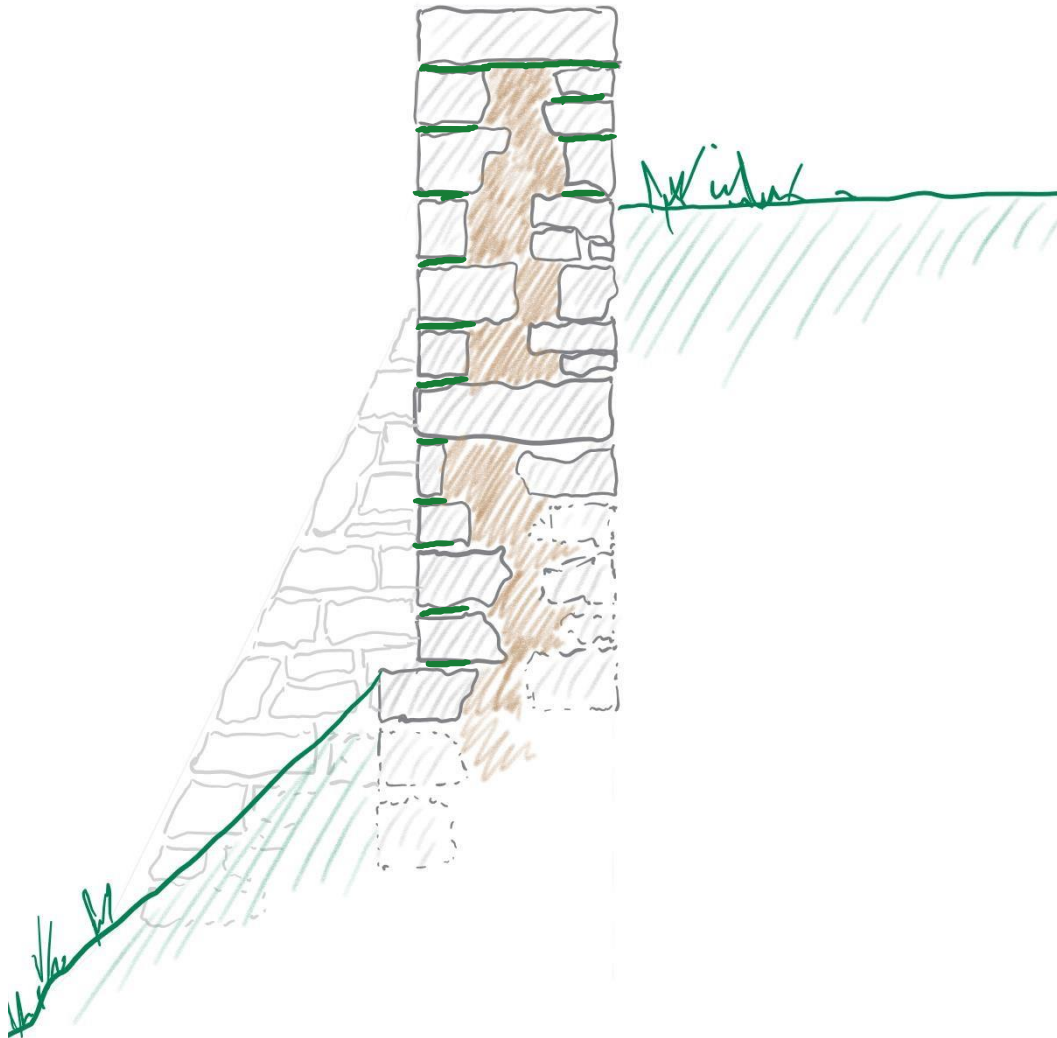
Skizze Schnitt Mauer 2 (und z.T. Mauer 4A) Ist- Zustand:

Skizze Schnitt Mauer 2 ohne Maßstab, zweischaliges Mauerwerk. Fugen massiv geschädigt (Wurzelwerk), Mauer teilweise hangabwärts überhängend, Mauerabdeckung mangelhaft.

Der Standsicherheitsnachweis für den größten Teil (46m von 75m) der unteren Stützmauer (Mauer 2) fällt negativ aus. Hier ist die Standsicherheit nicht mehr gewährleistet (Siehe Schreiben von Herrn Werner Messner, Ingenieurbüro für Baustatik, Kippenheim). Ca. 46m von insgesamt 75m von Mauer 2 müssen über Bodennägel gesichert werden. Für schon überhängende, jedoch noch ausreichend standsichere Stützmauerbereiche (Mauer 4A und 4B) ist eine

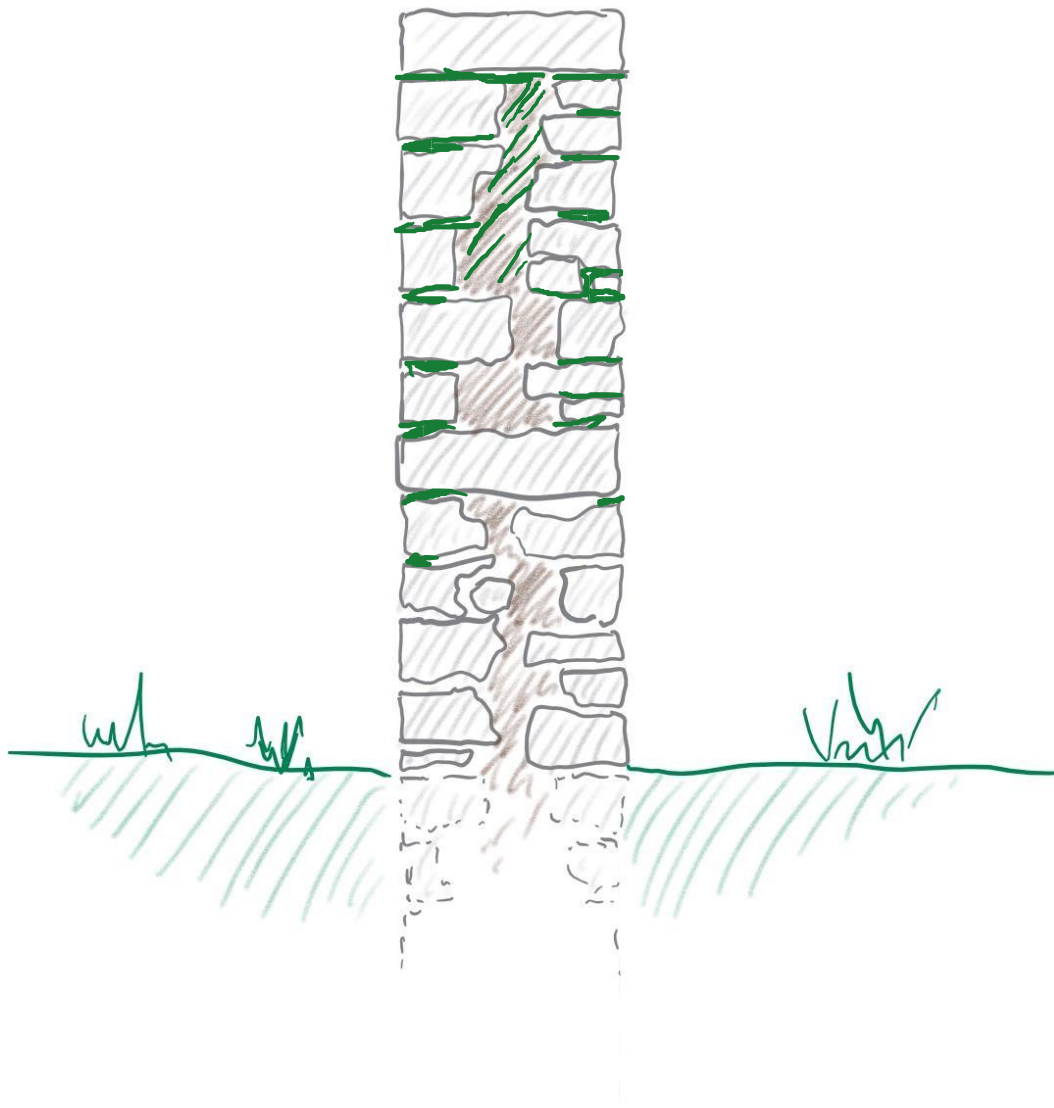
Skizze Schnitt Mauer 1A, 3A, 3B und z.T. 1B „Ist- Zustand“:

Skizze Schnitt Mauer 1A, 3A, 3B und z.T. 1B ohne Maßstab, zweischaliges Mauerwerk. Fugen massiv geschädigt (Wurzelwerk), Mauer teilweise eingebrochen oder einsturzgefährdet, Mauerabdeckung mangelhaft.
