Bestandsfotos

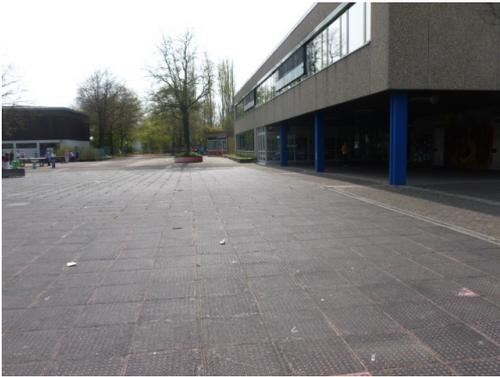
Betonplatten mit Gummibeschichtung

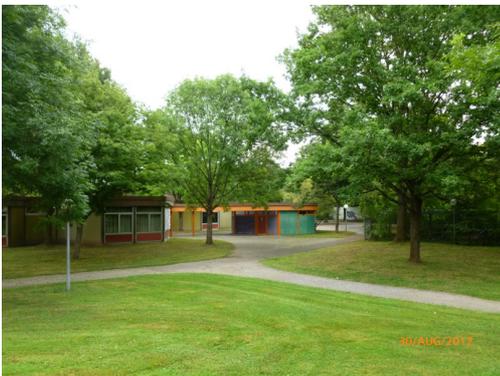
Waben und nicht genutzter Fahrradabstellplatz

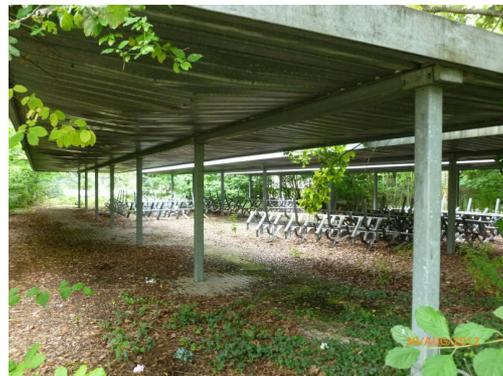
Nicht genutzter Fahrradabstellplatz
