Beispiele für angetroffene Bestandsleitungen und Leitungsumlegung:

Otto-Hahn-Realschule 2. BA Zentraler Schulhof

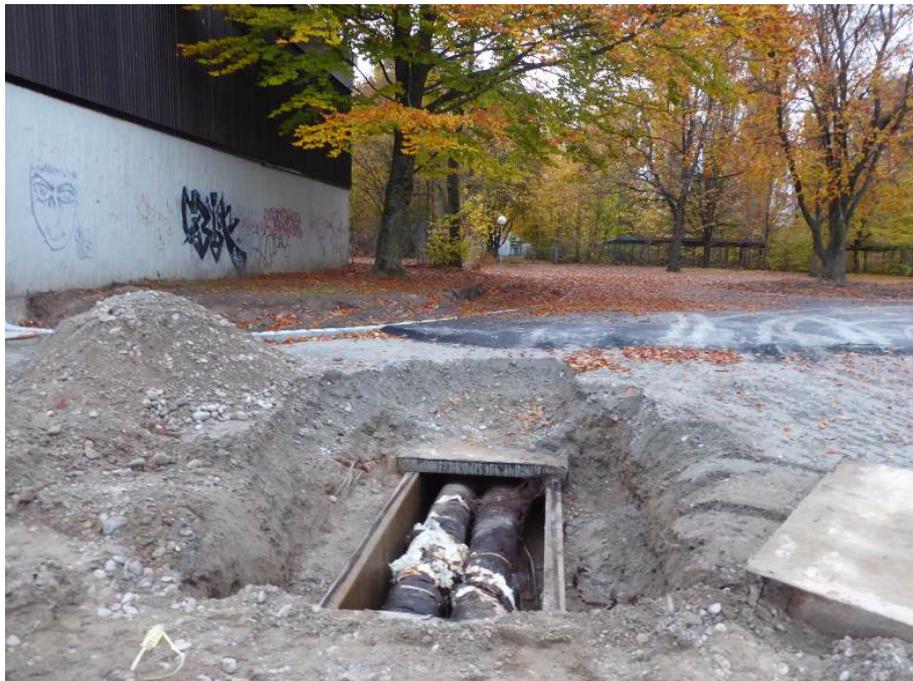
Parallel zur heutigen Fernwärmeleitung verläuft die ehemalige Trasse in einem Betonkanal. Der Betonkanal und die toten Fernwärmeleitungen werden teilweise abgebrochen, damit die geplanten Baumstandorte und Betonsitzelemente realisiert werden können.

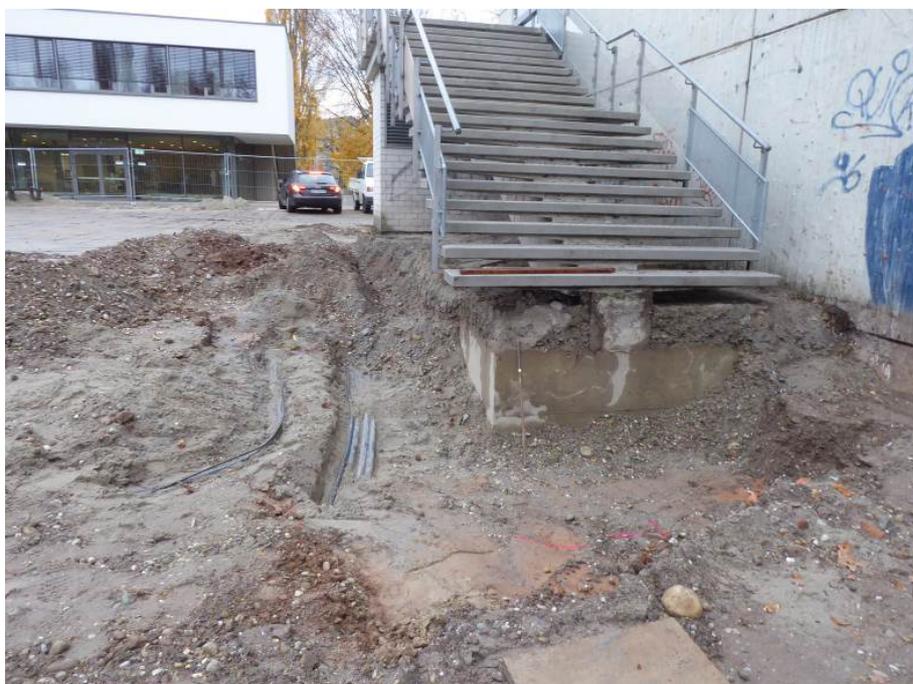
Bildmitte: Die Stromversorgung des Hallensportzentrums und des Hallenbads mit vier Kabeln muss verlegt werden, weil sich in diesem Bereich die Fundamente für die Mauerscheiben und das Kletternetz befinden. Etwas weiter links verläuft das Kabel für die Photovoltaikanlage auf dem Dach der Schule, welches ebenfalls umgelegt werden muss.

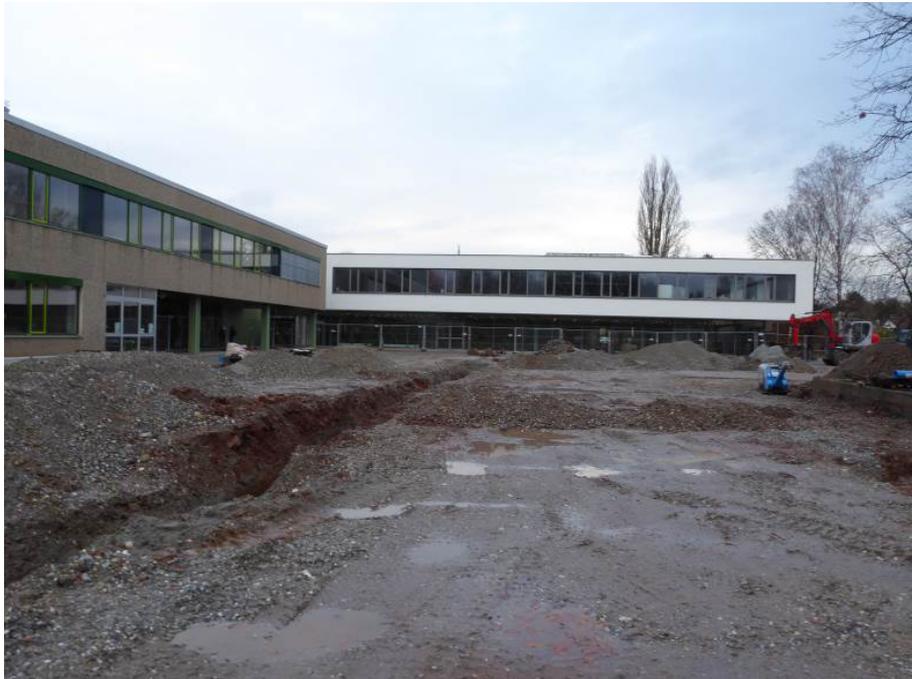
oberflächennahes Abraummaterial (rötliche Schicht), als Tragschichtmaterial ungeeignet.

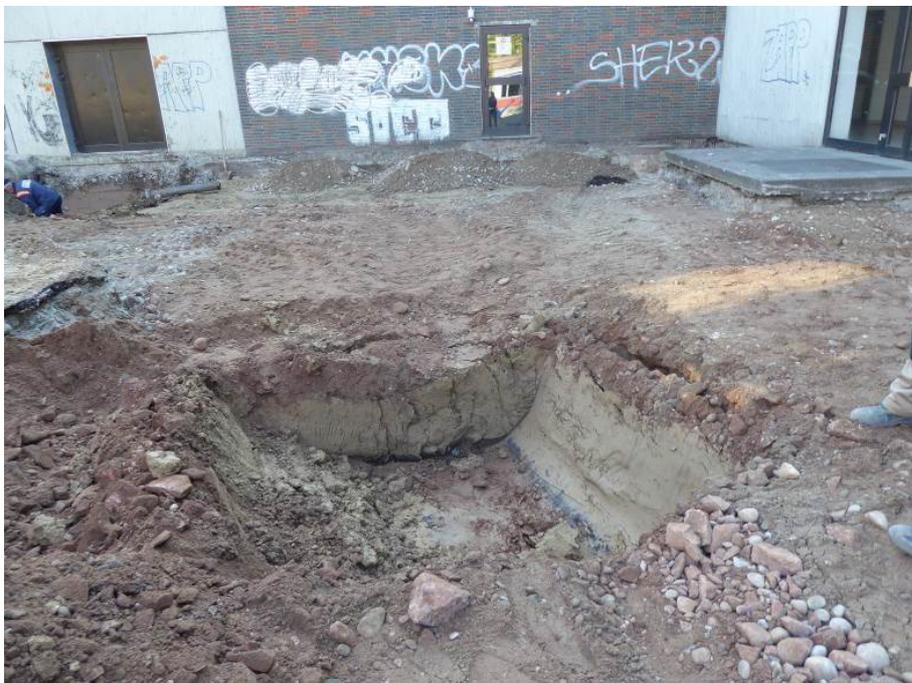
Lösslehm nördlich Hallenbad, nicht tragfähig.
