Umweltbericht

Spezielle artenschutzrechtliche Prüfung (saP)

**Bau und Betrieb einer schwimmenden Photovoltaikanlage auf dem Baggersee
„Waldmattsee“ Kippenheimweiler, Stadtgebiet Lahr, Ortenaukreis**

**Vogel-Bau GmbH
Dinglinger Hauptstraße 28
77933 Lahr/Schwarzwald**

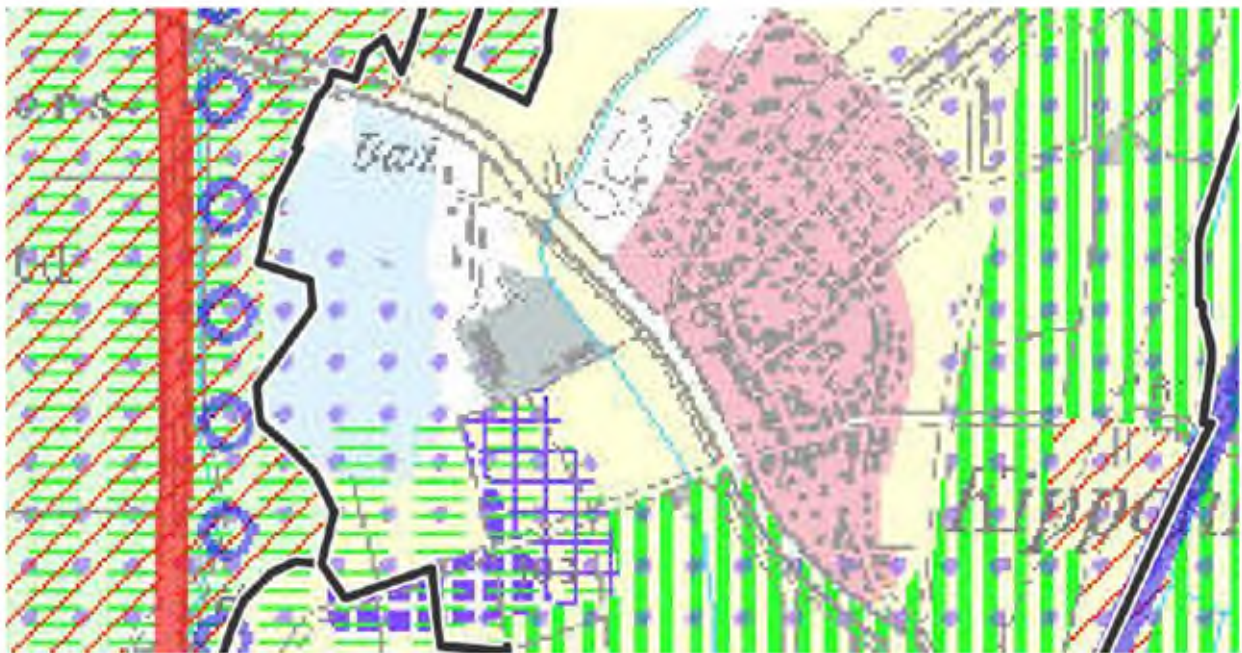
Abbildung 2: Auszug Raumnutzungskarte Regionalplan Südlicher Oberrhein (Stand Juni 2019), ohne Maßstab

Für den Geltungsbereich des Bebauungsplans (= ca. bestehender Baggersee, ohne Badebereich Nordufer) gilt der Regionalplan Südlicher Oberrhein (rechtskräftig seit dem 22.09.2017). Im derzeit gültigen Regionalplan wird der Geltungsbereich als „Kernfläche, Trittsteine und Verbundkorridore des Biotopverbunds“ (nachrichtliche Darstellung aus dem Generalwildwegeplan Baden-Württemberg sowie aus der Regionalen Biotopverbundkonzeption Südlicher Oberrhein) dargestellt (s. violette Punktschraffur in Abbildung 2).

Der südliche Teil des Geltungsbereichs ist als „regionaler Grünzug“ (Vorranggebiet) dargestellt (s. grüne Querschraffur in Abbildung 2).

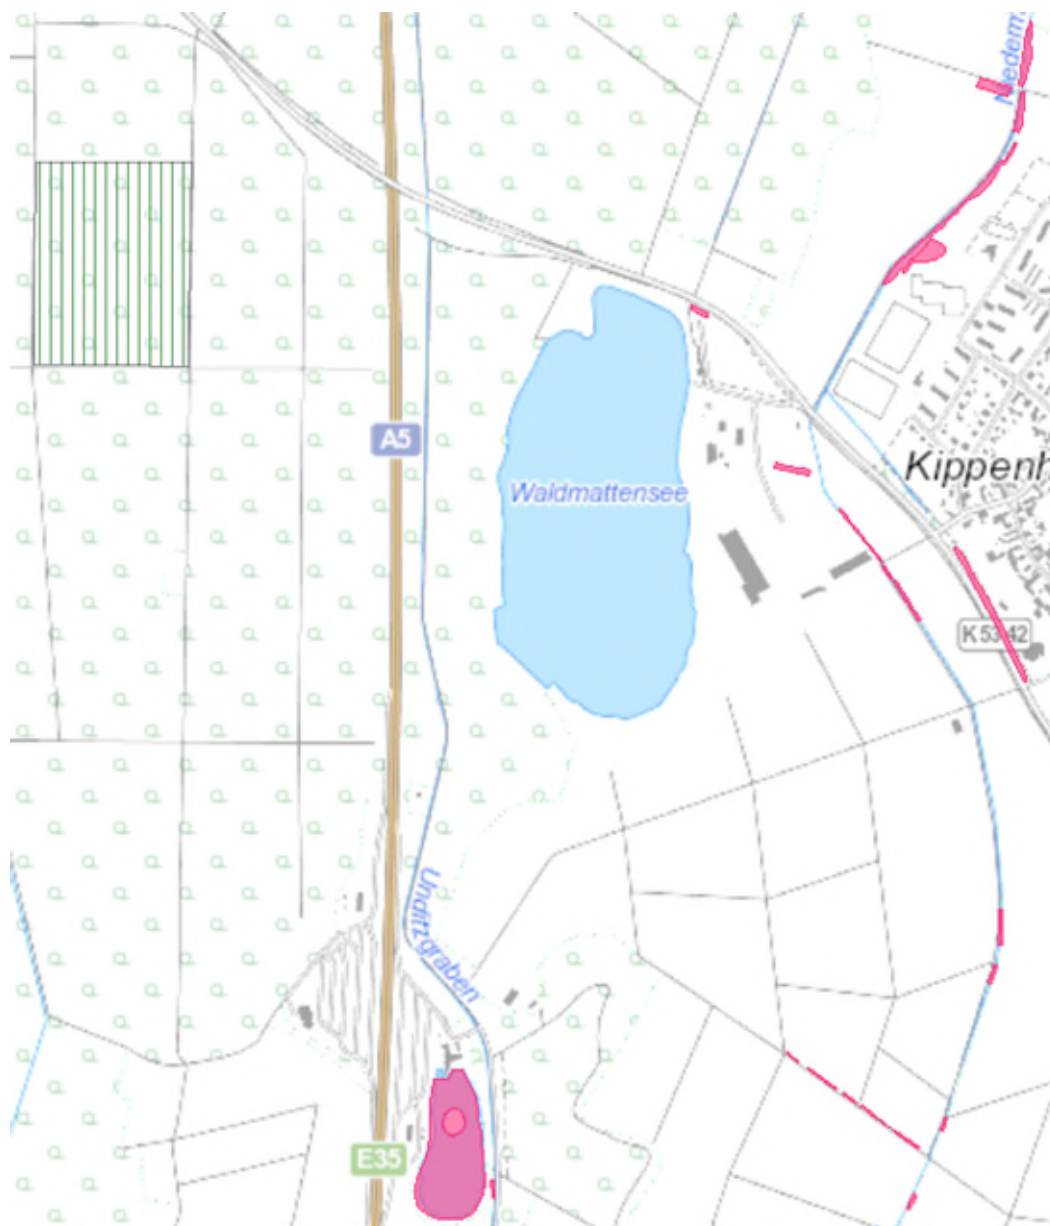
Abbildung 3: Waldmattsee („Waldmattensee“), geschützte Biotope (rot) sowie Schonwald „Kaiserwald“ (schwarze Schraffur).

Der Waldmattsee Kippenheimweiler liegt außerhalb von Schutzgebieten (s. Abbildung 3).

Im weiteren Umfeld kommen geschützte Biotop vor. Es handelt sich überwiegend um Gehölzbestände entlang von Verkehrswegen bzw. an Gräben zwischen Baggersee und Kippenheimweiler (s. Abbildung 3). Im Süden ist der Weiher an der Autobahnraststätte Mahlberg ebenfalls geschütztes Biotop.

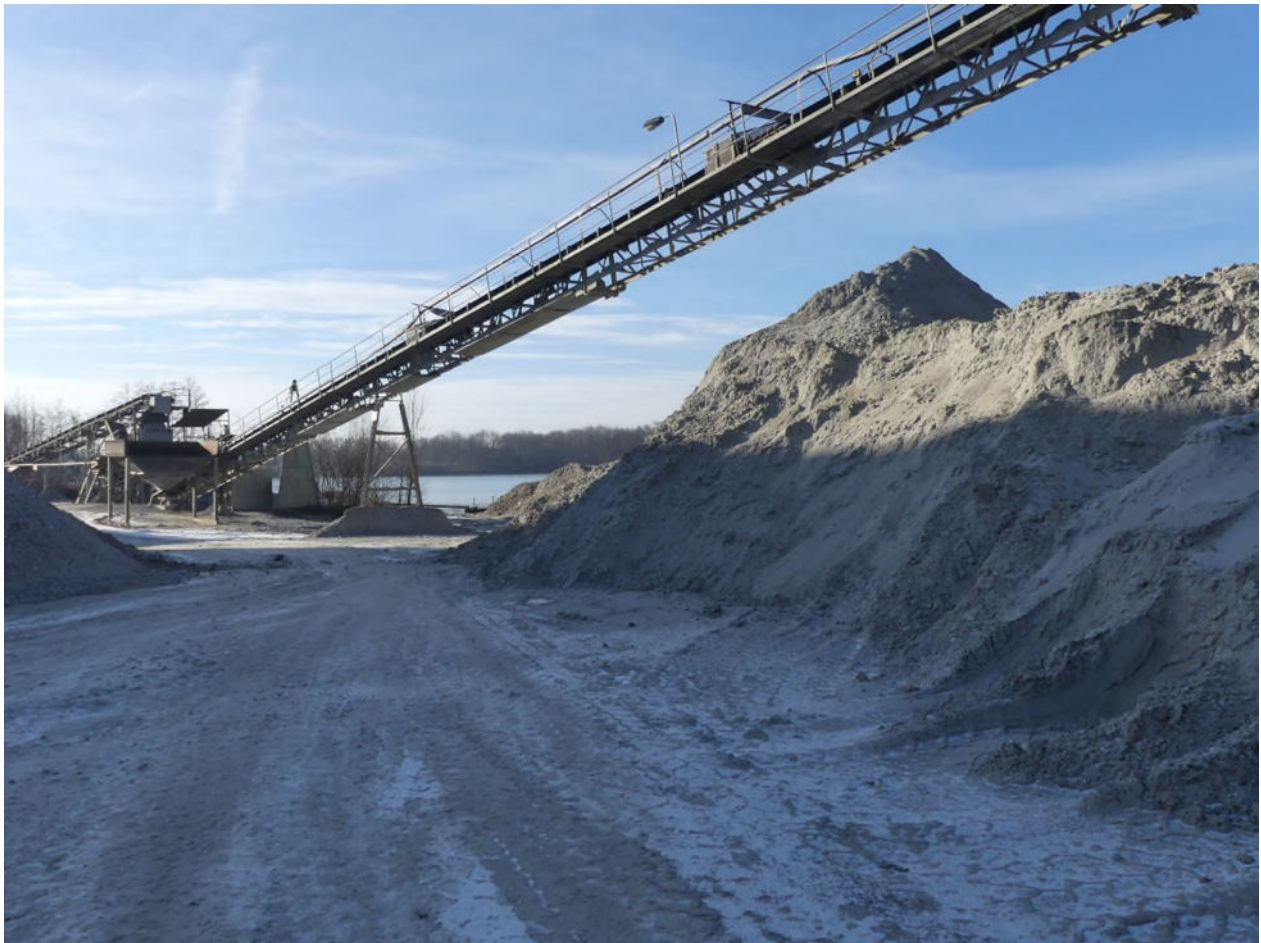
Abbildung 10: Blick von NO auf die geplante Montagefläche (aktuell = Sandlager + Betriebsstraße)

Durch die PV-Anlage und ihre Montagefläche wird die Art nicht betroffen. Die geplante Montagefläche am Ostufer ist als Lebensraum nicht geeignet (vegetationslose, häufig gestörte Lager- / Verkehrs-/Betriebsfläche (s. Abbildung 9)).
