Umweltbericht

Spezielle artenschutzrechtliche Prüfung (saP)

**Bau und Betrieb einer schwimmenden Photovoltaikanlage auf dem Waldmat-
tensee Kippenheimweiler, Stadtgebiet Lahr, Ortenaukreis**

**Vogel-Bau GmbH
Dinglinger Hauptstraße 28
77933 Lahr/Schwarzwald**

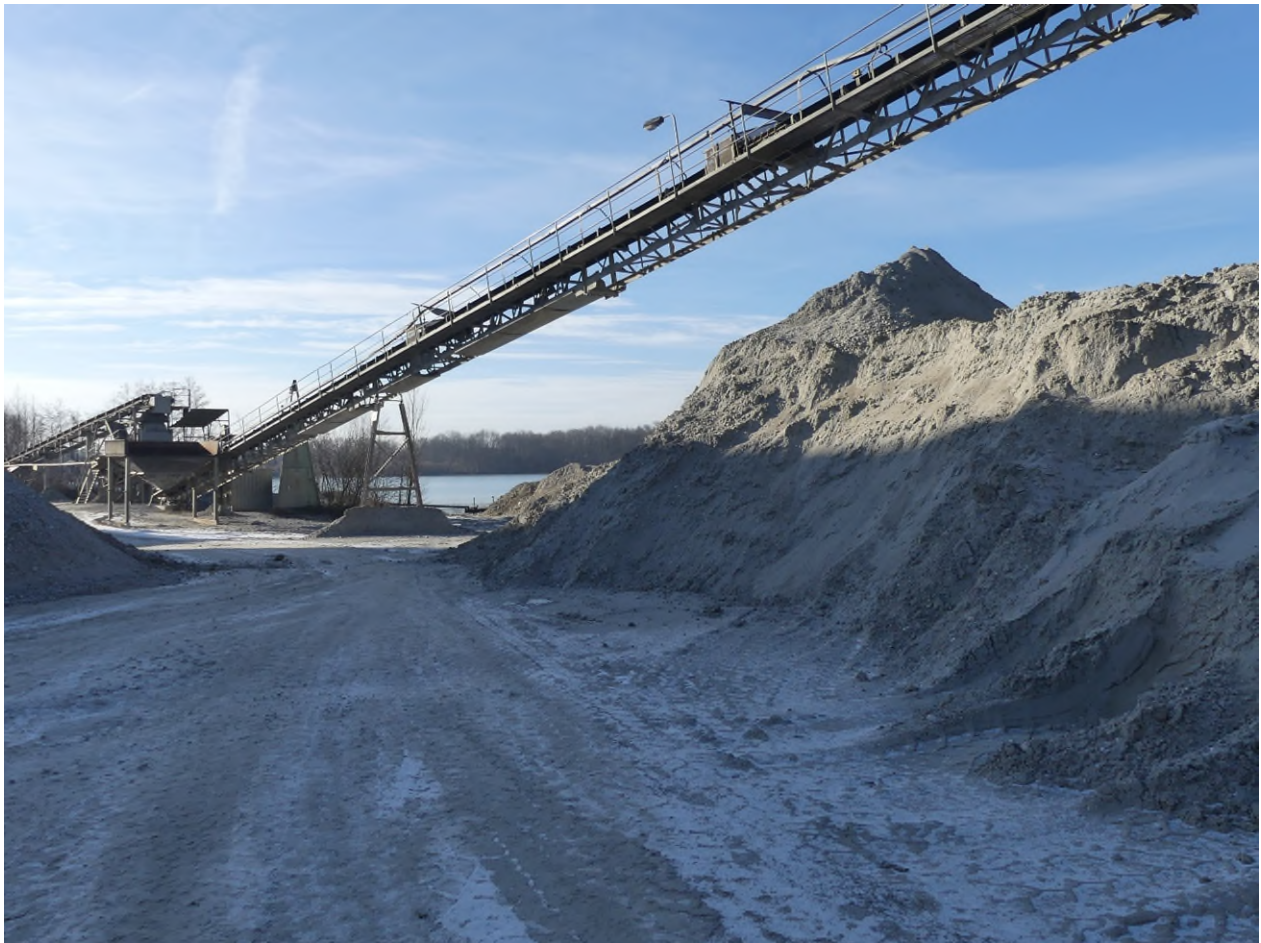
Abbildung 10: Blick von NO auf die geplante Montagefläche (aktuell = Sandlager + Betriebsstraße)

Durch die PV-Anlage und ihre Montagefläche wird die Art nicht betroffen. Die geplante Montagefläche am Ostufer ist als Lebensraum nicht geeignet (vegetationslose, häufig gestörte Lager- / Verkehrs-/Betriebsfläche (s. Abbildung 10).
