Stadt Lahr

## **Bebauungsplan Seepark, 1. Änderung**

### **Monitoringbericht über die CEF- Maßnahme für Eidechsen**

Freiburg, den 17.10.2022

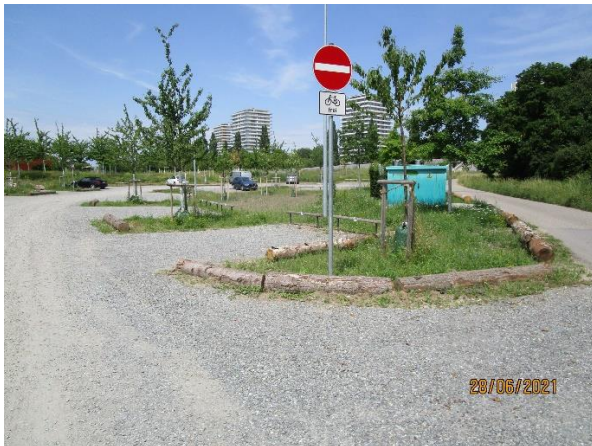
Abb. 2: Abgrenzung der Grünflächen durch Baumstämme.  
Foto: faktorgruen

Bei der Begehung wurde außerdem festgestellt, dass Autos auf den Flächen, die laut B-Plan Grünflächen und damit auch Eidechsenlebensraum sind, parkieren. Dies wurde Fr. Stahl zurück gemeldet, woraufhin der Bauhof im Frühsommer 2021 größere Steine und Baumstämme zur Abgrenzung der Grünflächen ausgebracht hat.

Bei dem Monitoring-Termin am 28.06.2021 konnte festgestellt werden, dass keine Autos mehr auf den Grünflächen im B-Plan parkieren können, und die Bereiche wirksam durch Baumstämme und größere Steine abgegrenzt wurden. Zudem wurde ein adultes Mauereidechsen Männchen auf der Maßnahmenfläche beobachtet.

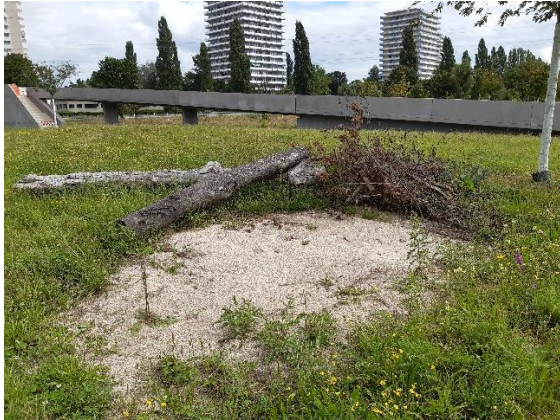
Abb. 4: Maßnahmenfläche im Jahr 2021. Foto: faktorgruen

Die CEF-Maßnahmenfläche ist in einem günstigen Pflegezustand, die CEF-Maßnahme wird regelmäßig freigestellt von Vegetation, sodass ein Einwachsen der Fläche verhindert wird.

- Es empfiehlt sich, bei Bedarf neue Reisighaufen randlich der Sandlinse abzulagern, da sich die älteren Reisighaufen nach und nach zersetzen. Dies könnte beispielsweise alle 3 Jahre passieren. Zudem wird empfohlen, das stärkere Totholz nach Zerfall zu ersetzen (ca. alle 10 Jahre).
- Die Sandlinse ist weiterhin von Vegetation offen zu halten.
