## Sanierung Storchenturm

Bericht Nr.: 5 | Erstellt: Abteilung Gebäudemanagement, Stadt Lahr

Sachstand: **14.11.2016**

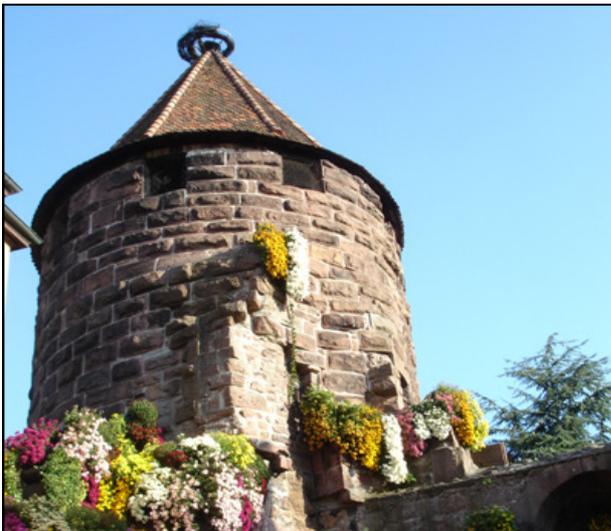
Zu der starken vertikalen Rissbildung, der Risse in den Gewölben, den Fensternischen und im Treppenaufgang, kommt eine Verformung des ehemals kreisrunden Turmquerschnittes sowie Schäden an der Steinsubstanz.
