ORIENTIERENDE UMWELTTECHNISCHE ERKUNDUNG

BAUVORHABEN Rubin Mühle
Neubau einer Produktionshalle
in Lahr-Hugsweier

AUFTRAG-NR. 21763

DATUM 20.12.2010
Spi

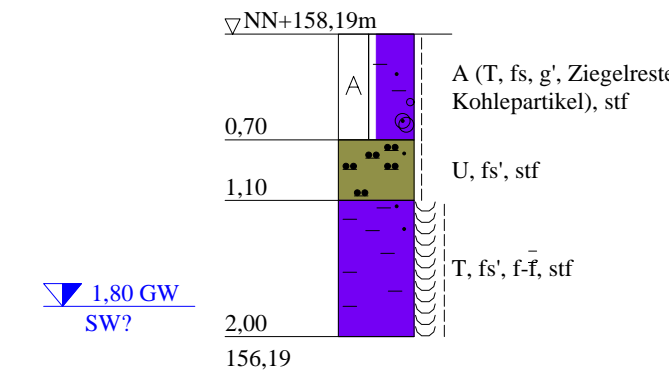
BS 7

Bei der bindigen Auffüllung BS7; 0,0 – 0,7 m handelt es sich um eine Einzelprobe des Ackerbodens aus dem Sektors 1, der gegenüber der flächenhaft entnommenen Oberbodenmischprobe OB1 durch eingelagerte Fremdstoffe (Ziegelreste und Kohlepartikel) auffiel (vgl. **Kapitel 3**, umgelagerter, aufgefüllter Boden). Die vorsorglich untersuchte Einzelprobe wies einen Arsengehalt von 16 mg/kg auf, der geringfügig über dem Z0-Wert für Lehm/Schluff liegt. Der Z0-Wert für Ton war eingehalten. Chrom im Eluat mit 16 µg/l war erhöht und wies somit Z1.2-Qualität auf. Die Einzelprobe aus dem aufgefüllten Oberboden liegt somit im Bereich der Belastungen der Oberbodenmischproben OB2 und OB3.
